MARUBI

富士吉田市歴史民俗博物館だより

一合目の再発掘

よみがえる登山道 - 保存整備事業の概要

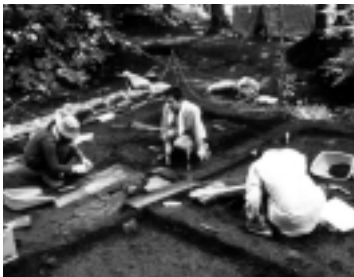
平成13年度調査風景

この再調査は平成13年度におこなう一合目整備に向けて実施しました。今回の調査では、前回実施できなかった茶屋跡の下部を掘

り下げて、さらに古い遺構を確認すること、そして再設置された石碑の下部に鳥居などの遺構が残されているかどうかを明らかにすることを目的として実施しました。

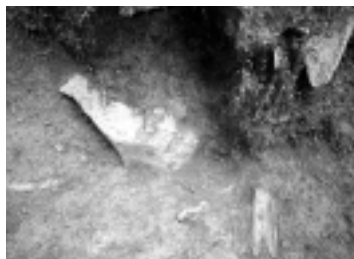
柱跡とお金の集中箇所

柱跡の一つからは多量に銭貨が出土しました。そのほとんどが鉄銭で腐食が激しく、破片になって

いるためお金の種類は特定できていません。この鉄銭の他に3枚の銅銭もあわせて出土しています。

これらの銭貨が最も集中して出土した部分では40cm四方の平たい石が置かれており、3枚の銅銭はこの石の直上から出土しています。今後、検討を加えるなかでこの銭貨と柱跡、そして焼土との関連を調べていきます。

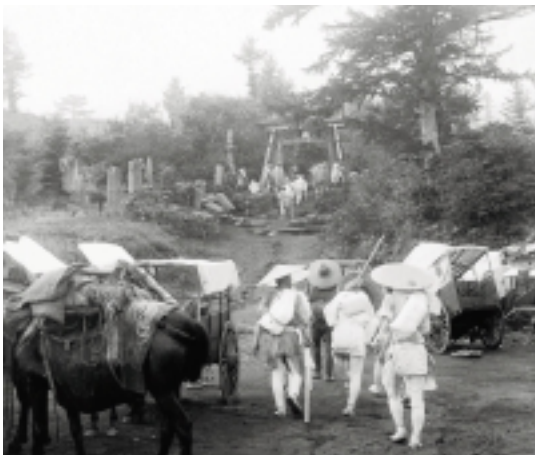
明治末期の馬返/WALTER WESTONコレクション

多くの石碑は東側の段上に一列に並べられていたことが写真資料から読みとれます。(写真上)。発掘調査において確認された台石(根石)の位置と写真で読みとれる石碑の形状(頂部の形)寸法(幅や高さ)といった情報から石碑の位置や並びを考えました。また、石碑の中には台石が失われているもの、碑の部分のみ残されているものなどがあります。これらは他の石碑の台石との割合を比較して新たに石材を補充しました。石碑は写真資料で確認できる個体数と一致しており、全ての碑を設置することができました。
